## Retracer les accidents miniers grâce aux données satellites

13 avril 2023 | Isabel Plana

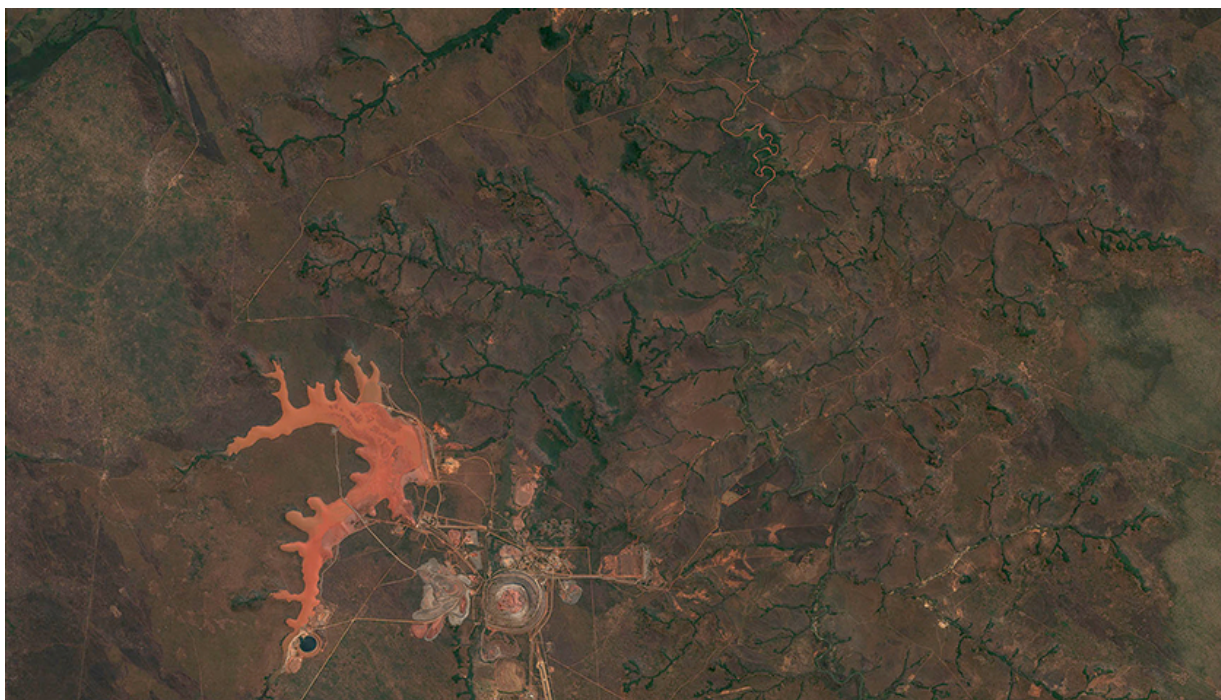
Photo de couverture: Photographie satellite de la région de la mine de Catoca prise par Sentinel-2. Sur le bord supérieur droit de la photo, on aperçoit la rivière Tshikapa, qui coule du sud au nord et qui se colore en orange après avoir reçue l'effluent minier. (Source: données 30.7.2021 Copernicus Sentinel, traitées par Sentinel Hub)

**Un affluent se jette dans le fleuve Tshikapa depuis le sud-ouest, en provenance de la mine de Catoca. Sur le premier cliché du 20 juillet 2021 – donc avant l'accident de la mine de Catoca – l'eau du Tshikapa passe inaperçue. Sur le deuxième cliché du 30 juillet en revanche, on distingue clairement que le Tshikapa s'est teinté en orange à partir de l'embouchure de l'affluent. À partir de ce point, la charge en particules est démultipliée.**

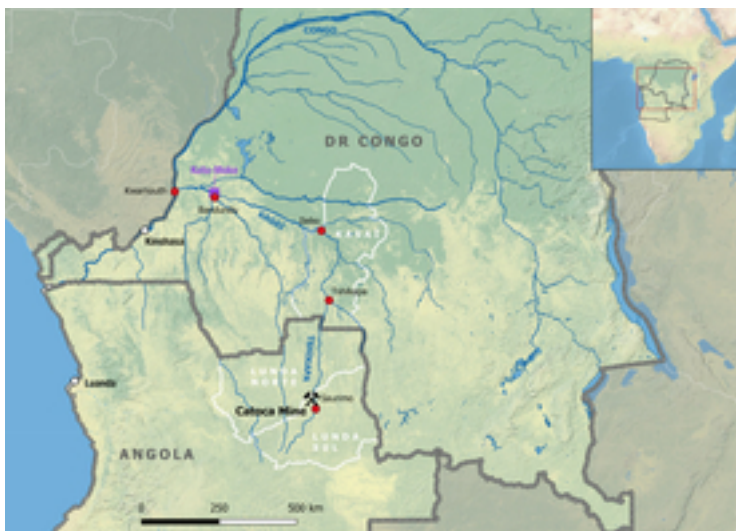
**La fuite d'eaux usées toxiques de la mine de Catoca a non seulement touché le nord de l'Angola, mais aussi le pays voisin, la République démocratique du Congo. Tout un système fluvial est empoisonné sur 1'400 kilomètres: la pollution s'étend de Tshikapa jusqu'au Congo, en passant par le Kasai – avec des conséquences catastrophiques pour l'environnement et la santé des populations.**  
(Graphique: Désirée Ruppen)

«Nous avons pu retracer comment la pollution s'est propagée dans le système fluvial sur 1'400 kilomètres en l'espace de cinq semaines», explique D. Ruppen. «Cela nous a permis de déterminer la vitesse d'écoulement de l'eau, et par conséquent, le moment précis de l'accident: la fuite a commencé l'après-midi du 24 juillet.» Les données satellites ne permettent pas de savoir quels polluants ont été rejetés et en quelles concentrations, il aurait fallu pour cela prélever des échantillons d'eau sur place. Mais les chercheuses et chercheurs ont pu calculer que la turbidité, la charge en particules, était plusieurs dizaines de fois supérieure à la situation d'avant l'accident. Comme l'a montré la comparaison avec 170 photos satellites plus anciennes prises depuis 2015, la turbidité dans le Tshikapa n'a jamais été aussi élevée que dans les jours ayant suivi l'accident. L'affirmation de la société d'exploitation selon laquelle la rivière ne serait pas plus polluée que pendant la saison des pluies a ainsi été réfutée. Selon D. Ruppen «les données montrent que la pollution de l'eau était bien supérieure aux normes de l'eau potable, ce qui a très probablement provoqué l'hécatombe chez les poissons ainsi que des victimes humaines.»

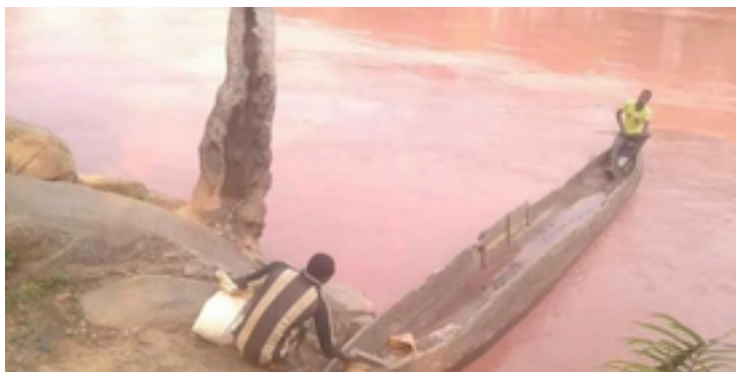
**Début août 2021, la pollution atteint le fleuve Kasai en République démocratique du Congo et donne à l'eau une couleur rouge orangé.**  
(Photo: Stany Frank)
